Научная статья

#### Исследование причин деформации поверхности плоскости сопряжения блока цилиндров двигателей производства Заволжского моторного завода

#### Analysis of causes of deformation of the interface plane surface of engine cylinder block manufactured by Zavolzhye Engine Factory

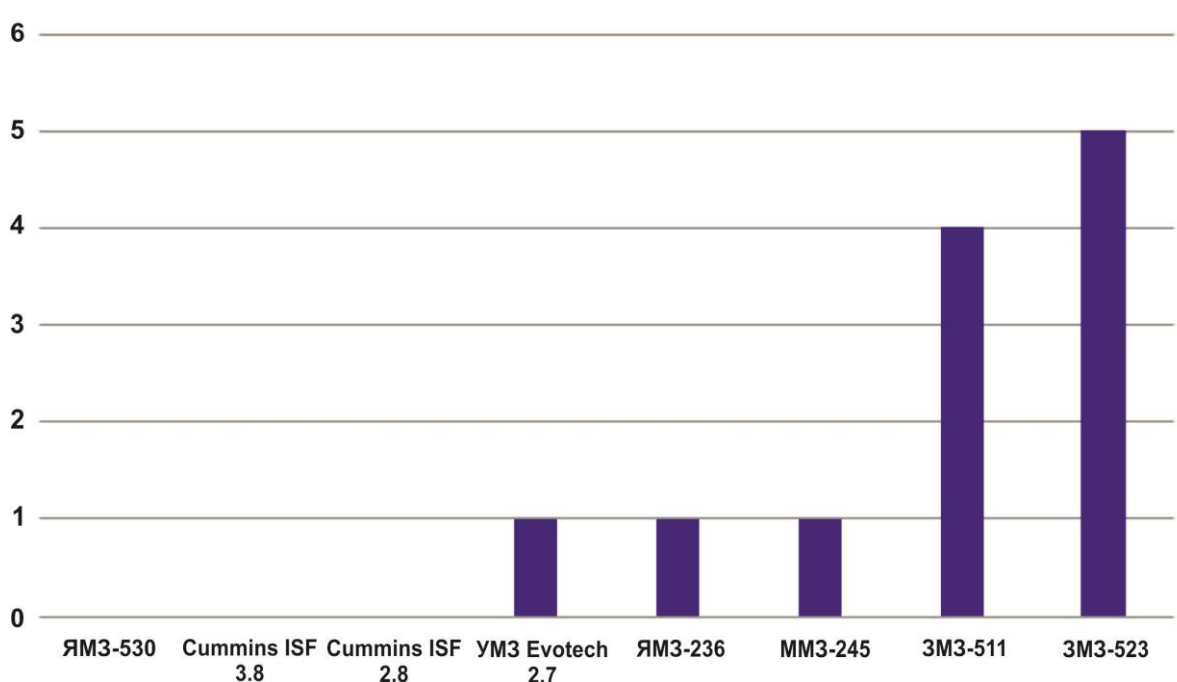
Рис. 1. Диаграмма распределения выявленной деформации блока двигателя

Проведенное первичное исследование возникновения деформаций поверхности плоскости сопряжения блока цилиндров с головкой блока цилиндров показало, что количество деформаций блоков двигателей, изготовленных из сплава алюминия, больше, чем блоков двигателей, изготовленных из серого чугуна (рис. 1).

По результатам анализа полученных данных был сделан вывод, что деформации поверхности плоскости сопряжения блока цилиндров с головкой блока цилиндров возникают чаще на автотранспортных средствах, блоки двигателей которых изготовлены из сплава алюминия. Деформации блока цилиндров, изготовленных из серого чугуна, имели место всего в 2 случаях из всех выявленных.

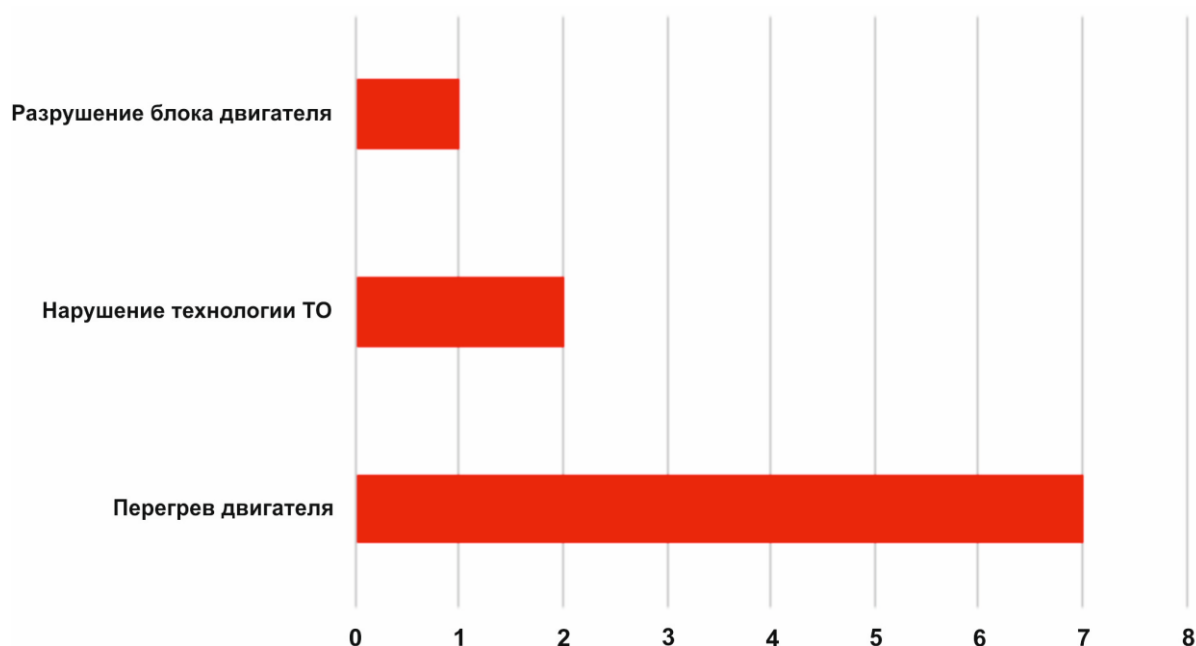
Рис. 2. Диаграмма распределения

По представленным в таблице 2 результатам построена диаграмма распределения по причинам возникновения деформации привалочных плоскостей сопряжения блока цилиндров с головкой блока цилиндров на автотранспортных средствах с двигателями производства Заволжского моторного завода (рис. 2).

В результате анализа полученных данных по таблице 2 и рисунку 2 можно сделать вывод, что чаще возникают деформации привалочных плоскостей сопряжения блока цилиндров с головкой блока цилиндров на автотранспортных средствах с двигателями производства ЗМЗ по причине значительного перегрева двигателя. Наиболее частой причиной перегрева двигателя ЗМЗ-511 и ЗМЗ-523 является нарушение герметичности системы охлаждения.

Наиболее частой причиной возникновения деформации привалочных плоскостей сопряжения блока цилиндров с головкой блока цилиндров на автотранспортных средствах с двигателями ЗМЗ-511 и ЗМЗ-523 является перегрев в результате разгерметизации системы охлаждения двигателя.

Для предотвращения возникновения перегревов двигателей марки ЗМЗ предлагается проводить техническое обслуживание систем охлаждения, системы питания двигателя, электронной системы управления двигателем, для чего необходимо иметь дополнительное технологическое оборудование для диагностирования неисправностей, контроля технического состояния автомобилей и технического обслуживания при эксплуатации автотранспортных средств в условиях предприятий агропромышленного комплекса [1, 8–10].
